# LOS CAMPOS AGRÍCOLAS DE LAS PAILAS (CACHI, SALTA)

Prieto, M.E., Y.C. Besa, G. A. Marinangeli, E.F. Riegler y M.C. Páez. 2012. Los campos agrícolas de Las Pailas (Cachi, Salta). *La Zaranda de Ideas. Revista de Jóvenes Investigadores en Arqueología* 8(2):137-149. Buenos Aires.

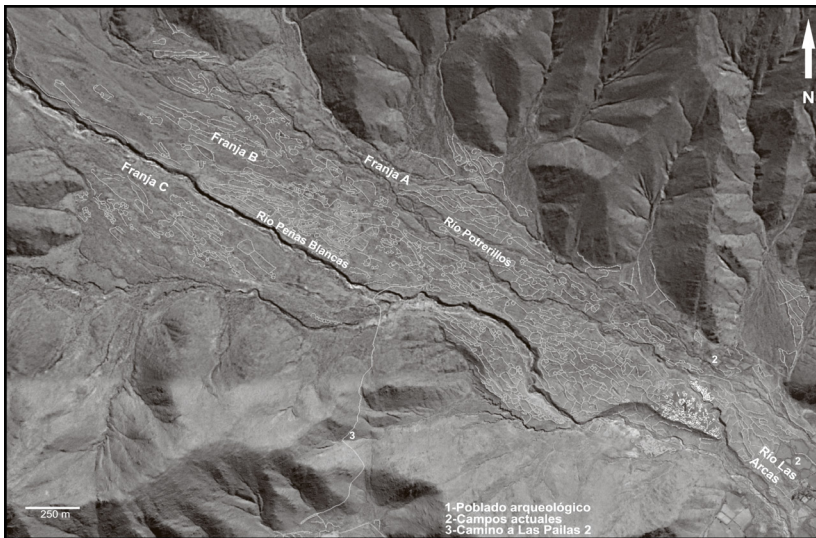
Figura 1. Sector relevado correspondiente a lo que se ha denominado Las Pailas 1.

habitaban. En una primera instancia se realizó un relevamiento del sector a partir de imágenes satelitales (QuickBird) obtenidas desde el navegador Google Earth. Se dividió la amplia extensión agrícola en tres franjas (A, B y C) en lo que se denominó Las Pailas I, permitiendo una caracterización inicial de los campos de cultivo y recintos asociados, así como de los sectores reutilizados en la actualidad (Figura 1). Asimismo, se reconoció una nueva área, vinculada espacialmente a la anterior y muy

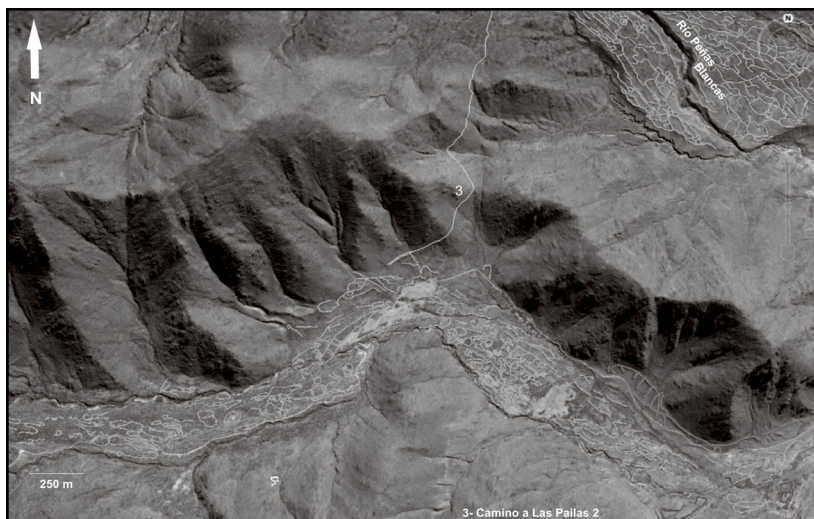
Figura 2. Sector correspondiente a Las Pailas 2. Obsérvese el camino que comunica ambas áreas.

similar en lo que hace a la estructura del espacio agrícola, que fue denominada Las Pailas 2 (Páez y Giovannetti 2011; Páez et al. 2011) (Figura 2).

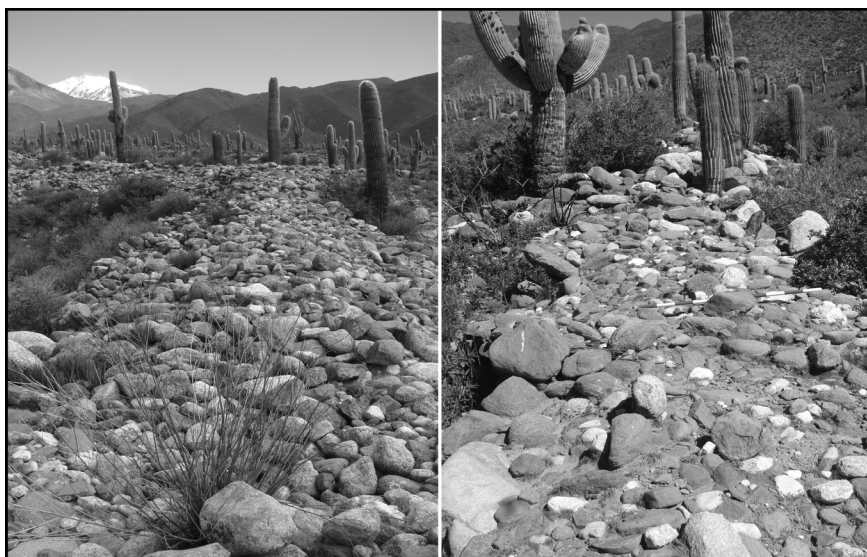
Figura 3. Despedres en medio de los campos agrícolas en Las Pailas 1 (izquierda) y Las Pailas 2 (derecha).

los campos (muros de despedre) y espacios de habitación (Tarragó y De Lorenzi 1976; Páez y Giovannetti 2011; Páez et al. 2011) (Figura 3). También se identificó una arquitectura que por su morfología podría relacionarse a la actividad

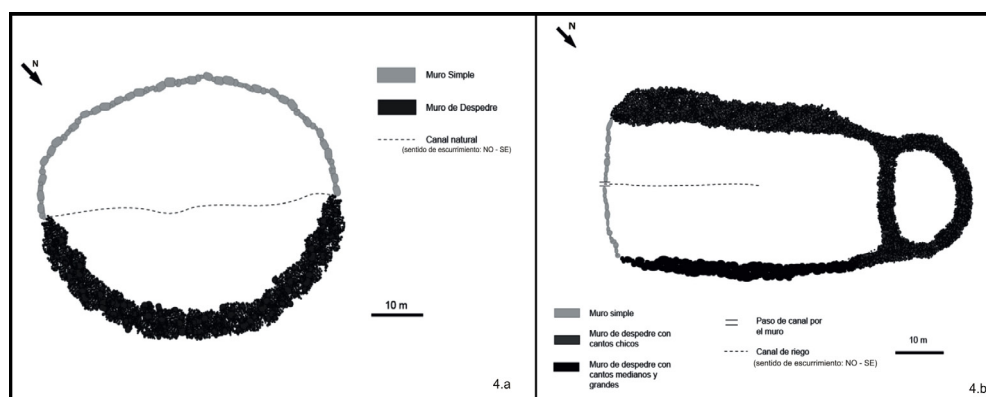
Figura 4 (a y b). Morfología de las estructuras agrícolas relevadas en el trayecto que comprende desde el poblado semiconglomerado hasta aproximadamente 800 m en dirección NO. Las Pailas 1.

de la superficie relevada. En los sectores más próximos al poblado hasta aproximadamente unos 800 m en dirección al NO, los cuadros son subcuadrangulares, subredondeados o irregulares (Figura 4 a y b). En ninguna de las estructuras relevadas, ni en aquellas observadas a lo largo de las transectas trazadas se observaron ángulos rectos. A partir de los 800 m aproximadamente, los cuadros se hacen más alargados y extensos hasta alcanzar incluso los 100 m, con predominio de una longitud sobre la otra. En algunos casos se encuentran limpios de rodados, en tanto en otros la superficie del terreno da cuenta de una escasa limpieza.

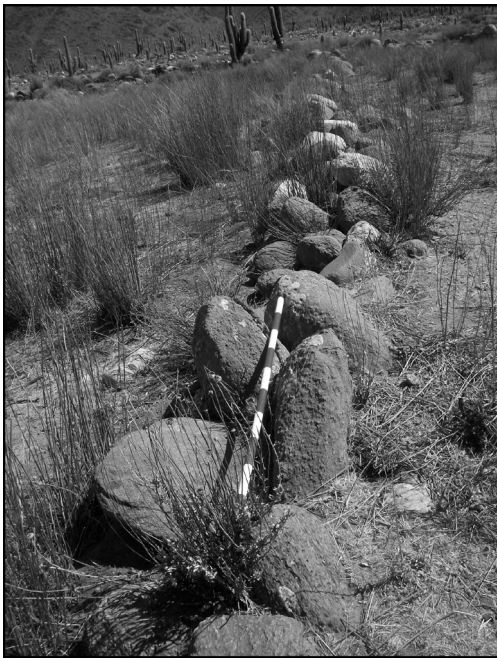
Figura 5. Alineamiento de piedras que conforma los límites de uno de los cuadros de cultivo de Las Pailas 1.

Para el levantamiento de los muros se utilizaron rodados medianos y grandes del lugar, en su mayoría de origen metamórfico y en menor medida, plutónicos, los que se apilan de manera simple o doble (Figura 5). En este

último caso, con mortero de barro y piedras. Los despedres o acumulaciones de rocas producto de la limpieza de los campos conforman, en la mayor parte de los casos, la división entre un espacio de cultivo y otro. Estos son variables en longitud y altura, pudiendo contener recintos circulares en su interior, dispuestos de manera consecutiva.

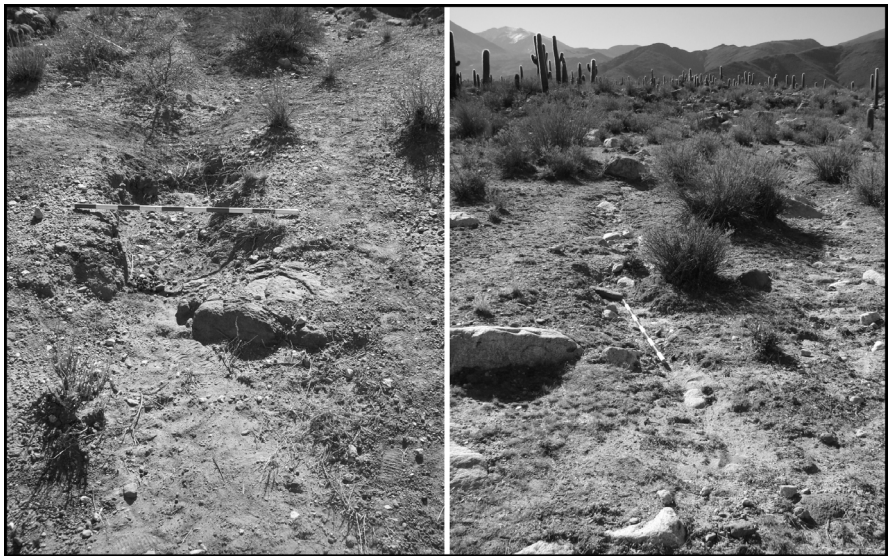
Figura 6. Canales aéreos de tercer orden.

Los canales aéreos pudieron ser clasificados de acuerdo a su morfología y dimensiones en canales de primer, segundo y de tercer orden o regueras (Denevan 1980). Los canales de primer orden son minoritarios en relación a los otros, transportan grandes flujos de agua y finalizan en un artificio destinado a disminuir la velocidad del agua al entrar en los canales de segundo orden. Tienen dimensiones de entre 3 y 4 m de ancho, con profundidades variables. Toman el agua del río Peñas Blancas, de acuerdo a lo que pudo observarse de las condiciones estructurales de cada uno de los ríos. Los canales secundarios conducen flujos hídricos menores; miden entre 0,40 y 0,60 m. Éstos se encuentran cavados en la tierra, de geometría en sección transversal semicircular, pudiendo llegar hasta los 0,50 m de profundidad. Estos canales se ramifican en varias regueras o hijuelas de riego, que miden por lo general entre 0,20 y 0,40 m de ancho y escasa de profundidad (Figura 6). Todos los canchones relevados están atravesados por al menos un canal aéreo, dependiendo de las dimensiones del cuadro (Figura 4 a y b). En algunos casos se identificaron hasta tres canales.

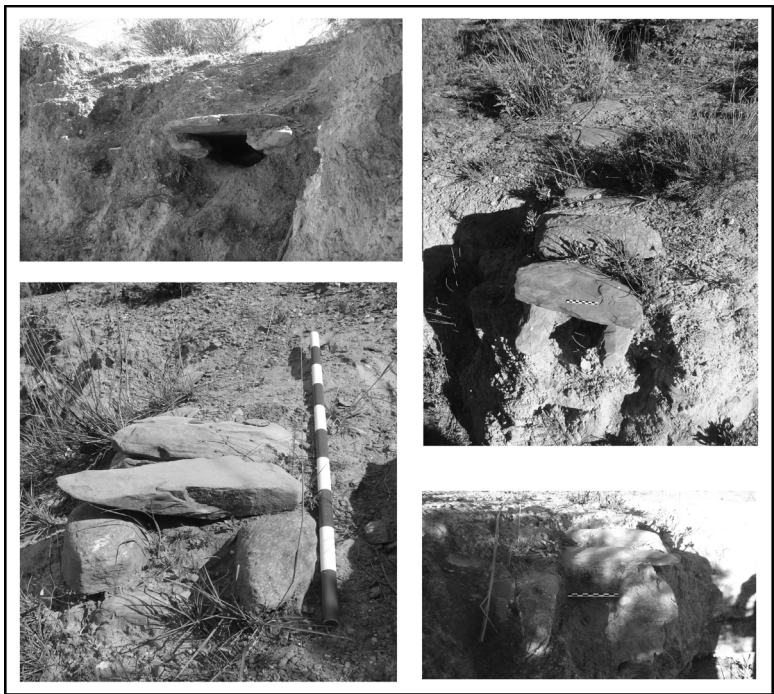
Figura 7. Canales subterráneos de Las Pailas 1 y 2.

Los canales subterráneos se ubican en las Franjas A y C del sitio, las que están delimitadas a partir de los dos cursos de agua permanentes mencionados. Se encuentran a profundidades variables bajo la superficie del suelo. En la mayor parte de los casos se identificaron a partir del carcavamiento producto de la erosión que dejó distintos tramos de los conductos al descubierto.

Se trata de estructuras de sección cuadrangular, con techo y laterales confeccionados en rocas metamórficas de caras planas. En la base no presentan revestimiento,

lo que podría deberse a que quizás estarían asentados sobre niveles geológicos de arcilla, otorgando así la impermeabilidad necesaria para que no hubiera pérdida de agua por

escurrimiento. Las medidas de los canales oscilan entre 0,15 y 0,20 m de ancho interno y entre 0,10 y 0,20 m de profundidad (Figura 7). Las direcciones identificadas para cada tramo y punto relevado dan cuenta de que en algunos casos estos se habrían intersectado, dirigiéndose siempre hacia los campos de cultivo. Algunos canales están colmatados, en tanto en otros su trayecto interno se encuentra relativamente limpio. Esto hace suponer que los conductos habrían requerido una limpieza y mantenimiento frecuente para un óptimo funcionamiento en tiempos prehispánicos.

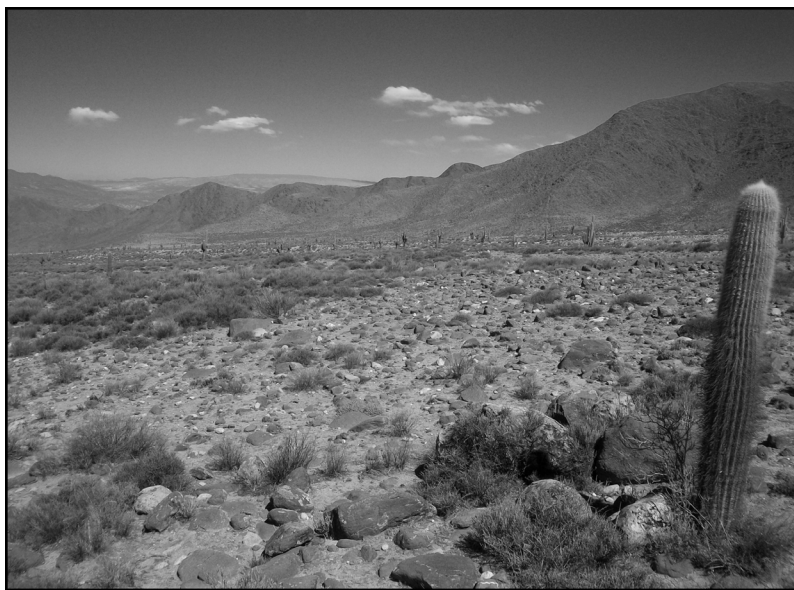
Figura 8. Campos agrícolas con delimitación perimetral, aunque cubiertos de rodados pequeños y medianos en su interior.

La existencia de campos cubiertos por rodados pequeños o medianos es una característica observada en ambos sectores. En el caso, de Las Pailas 2 está presente con mayor asiduidad hacia el extremo oeste del sitio. En Las Pailas 1 es visible hacia el extremo noroeste, coincidiendo con los canchones de mayores dimensiones y menor elaboración en su construcción (Figura 8). Una de las hipótesis
